Het noodweer van 14 juli 2010 in Vethuizen, Neerkant en omgeving

Meteorologisch onderzoek en achtergronden

Rob Groenland, Jan Hemink, Jacob Kuiper en Nander Wever;
eindredactie Geert Groen

**KNMI-publicatie 2010-228
19 december 2010**

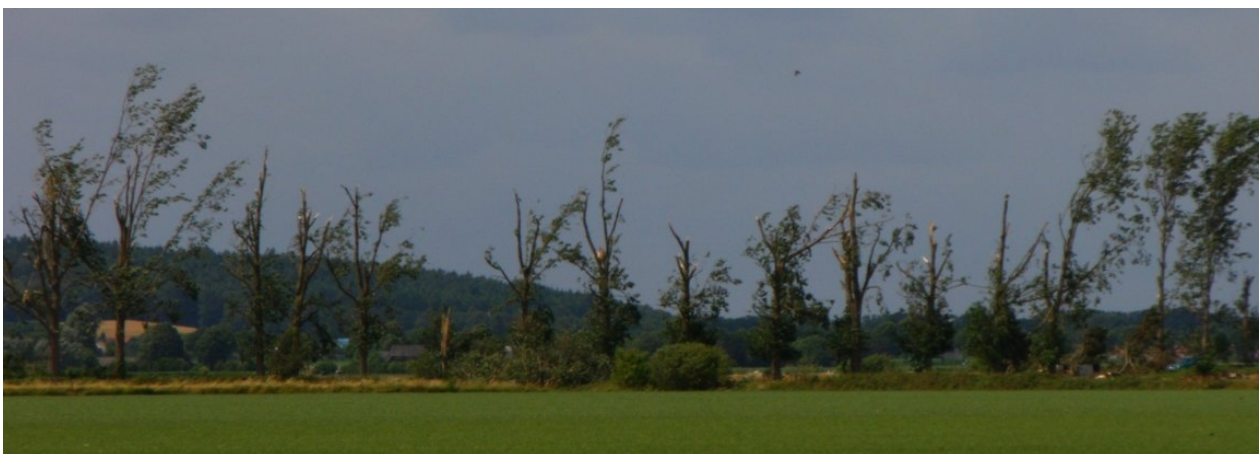
Figuur 4. Restanten van de populieren langs de Holthuiserstraat (Bron:Jacob Kuiper/KNMI)

en meestal waren alleen nog delen van hoofdtakken aanwezig. Een aantal populieren was omgevallen, afgebroken of ontworteld, de hoofdvalrichting was in de richting NNW-NW. In de tuin waren vrijwel alle bomen omgewaaid. Opmerkelijk was dat maïskolven in de moestuin waren platgeslagen, terwijl tomatenplanten overeind waren blijven staan en geen zichtbare schade hadden. Een bijgebouw, voor een deel garage, was zwaar beschadigd. In de zuidwesthoek was de garagedeur met sponning en al naar binnen gedrukt. Het complete dak was weggewaaid, waarschijnlijk door de winddruk in de open constructie.

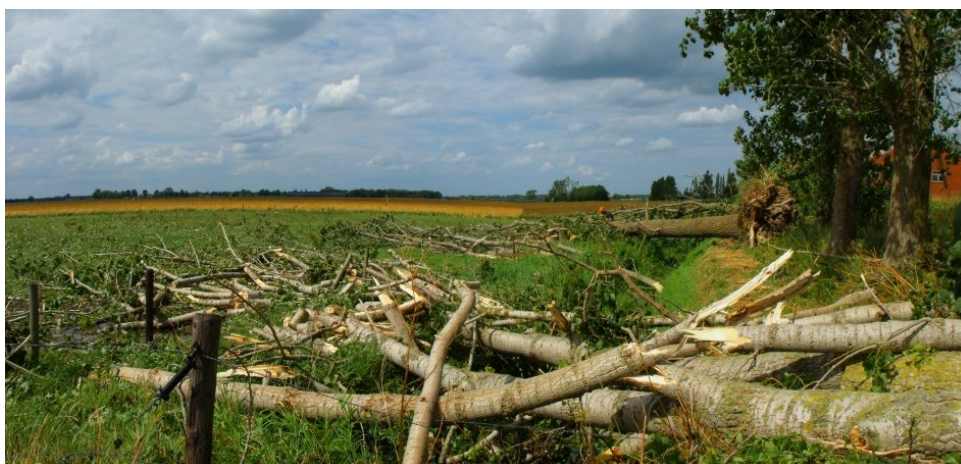
Figuur 37. Details van de schade aan de populieren (Bron: Jacob Kuiper/KNMI)

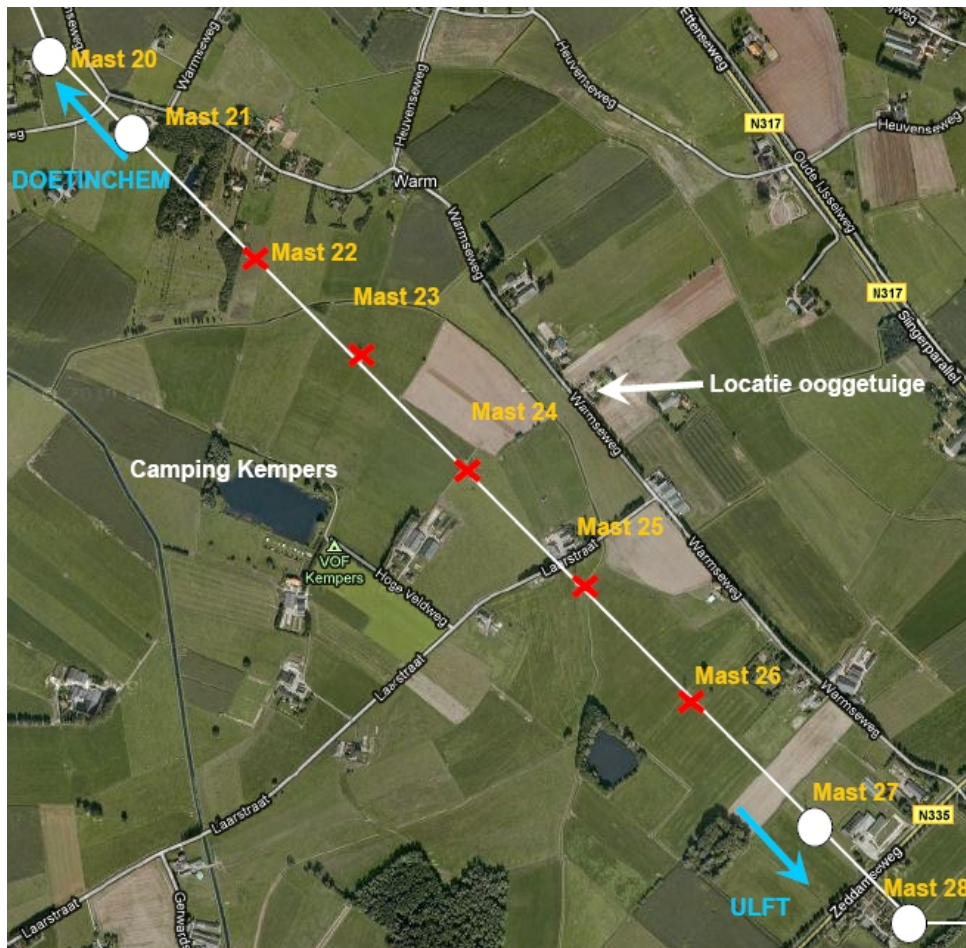
Figuur 48. Situatieschets met de bezweken masten
(Bron: Tennet/KEMA/GoogleMaps)

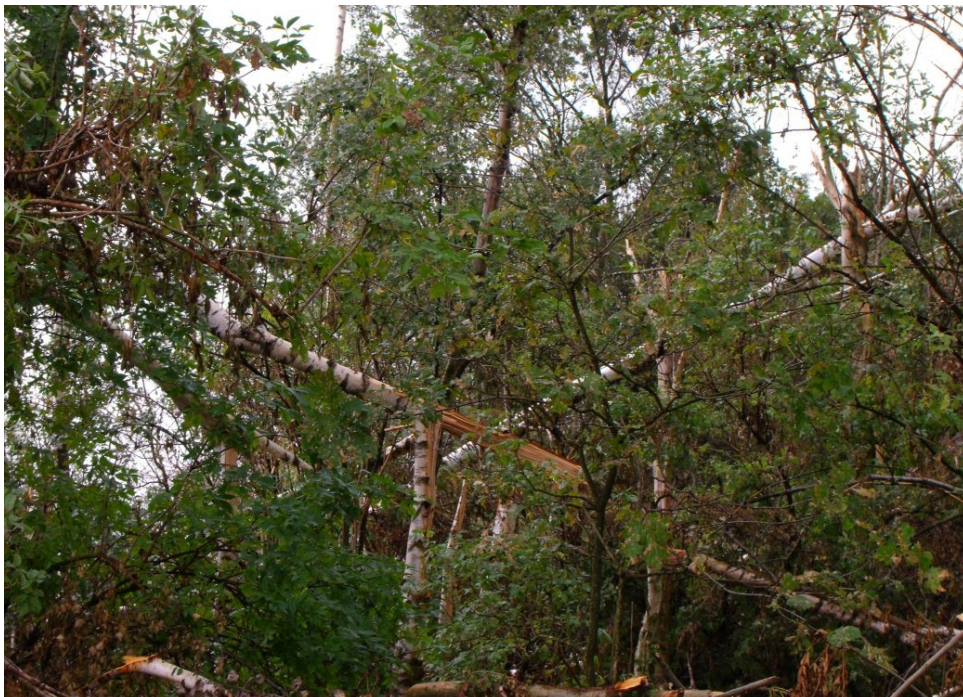
*Figuur 59. De smalle strook bomen bij "het Kuiper-bosje".
Bomen zijn in verschillende richtingen geknakt (Bron: Jacob Kuiper/KNMI)*
